令和2年11月4日  
東日本高速道路株式会社関東支社

## 東京外かく環状道路(関越～東名) 工事現場付近での地表面陥没について【第6報】

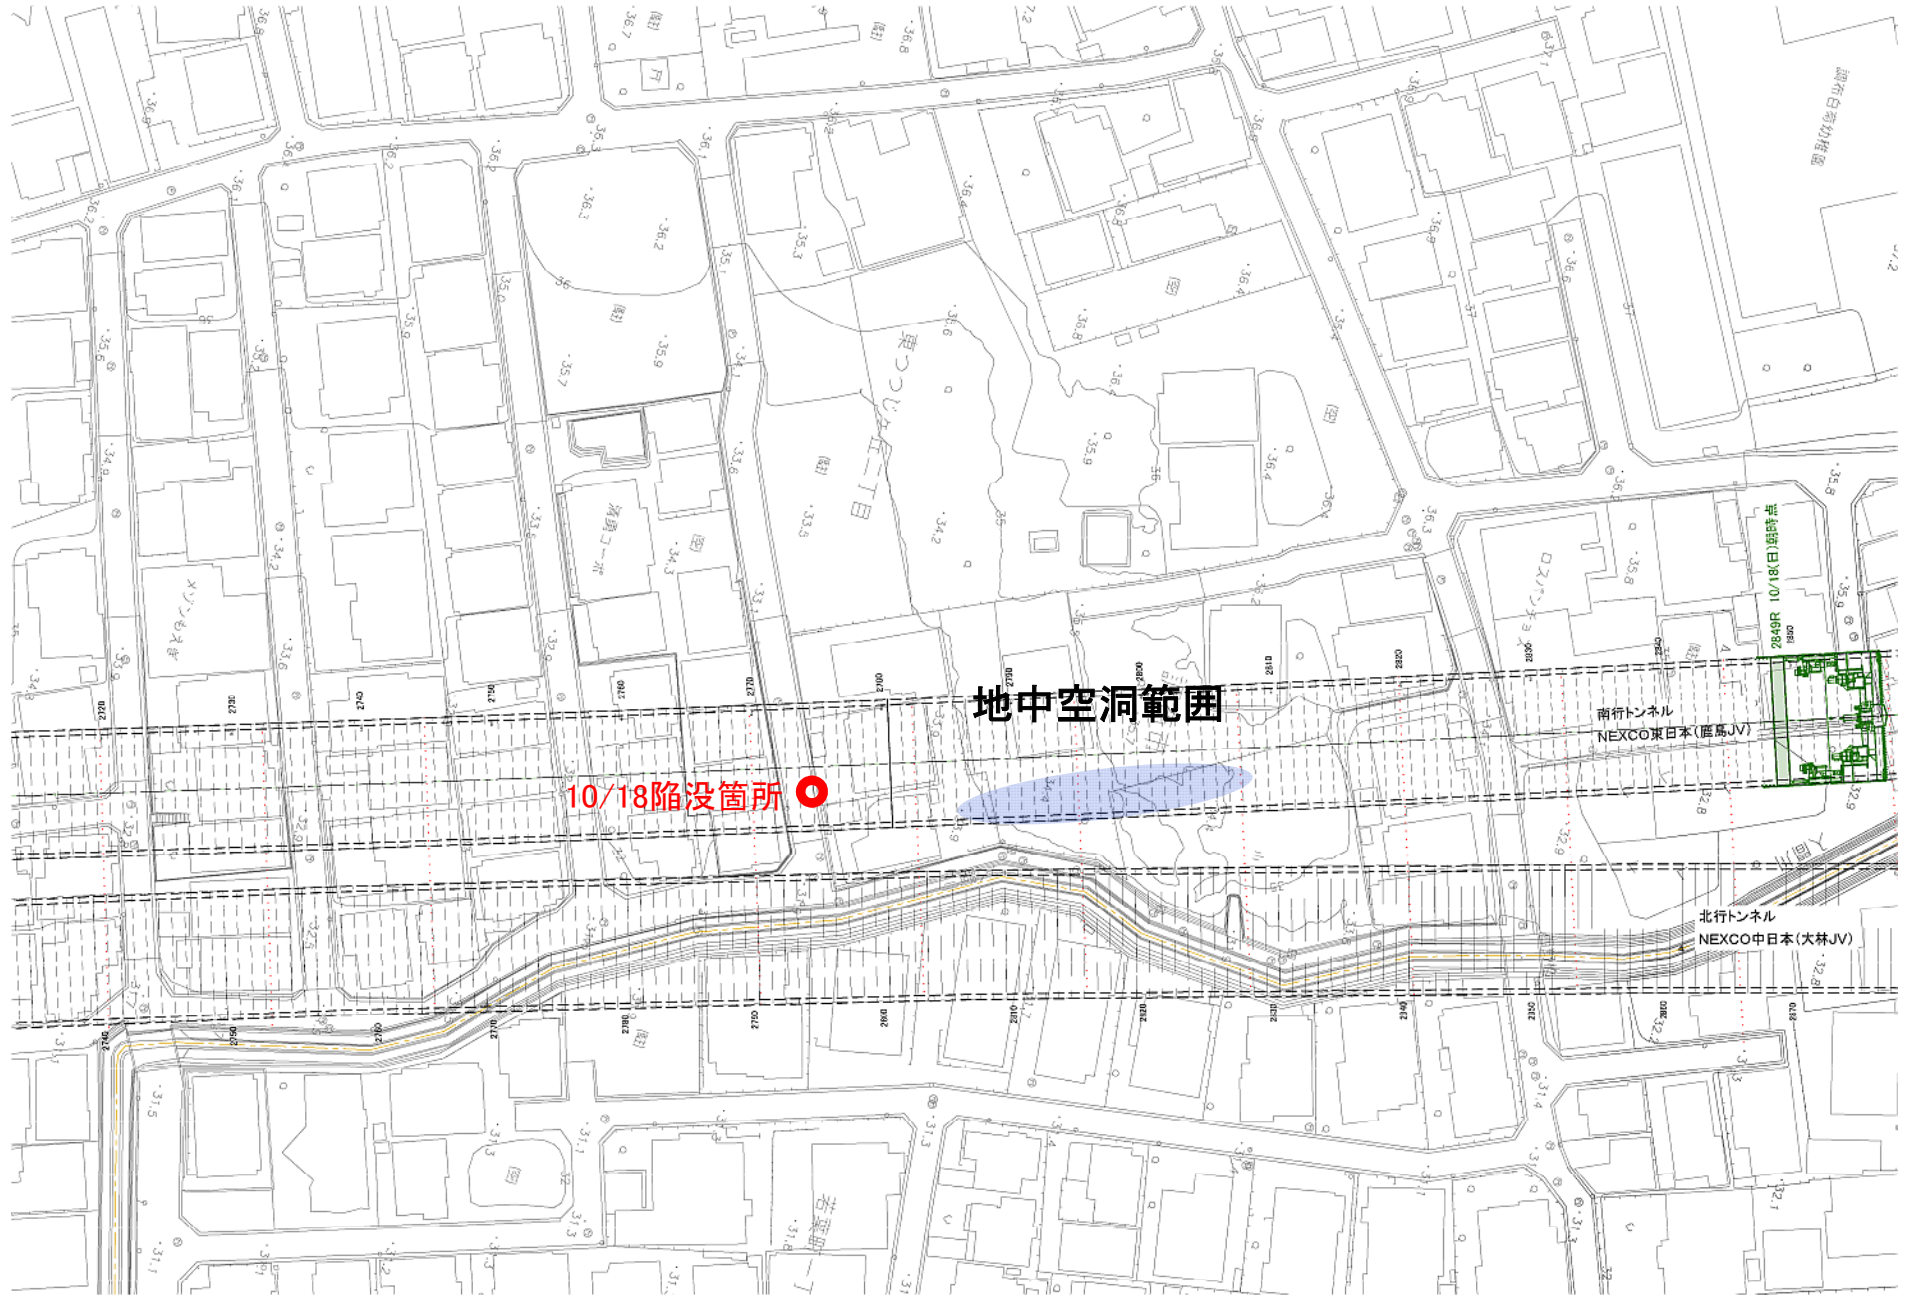
東京都調布市東つつじヶ丘2丁目付近  
(10月18日に発生した地表面陥没箇所から北側の地質調査箇所)

地表面からの空洞深度約5m、幅約4m×長さ約30m、厚さ約3m

- ・確認された空洞への充填作業は、速やかに実施します。
- ・なお、地表面変位の常時観測は、継続しています。現時点では異常は確認されていません。
- ・本件について、明日11月5日に有識者委員会を開催する予定です。
